**PUDO HABERSE EVITADO (BASE DE ACCIDENTES DE TRABAJO INVESTIGADOS).  
APLASTAMIENTO BAJO UN CAMIÓN EN OBRA DE REPARACIÓN DE  
CARRETERA.**

Accidente mortal por aplastamiento bajo la cabeza tractora de un camión, en una obra civil de emergencia.

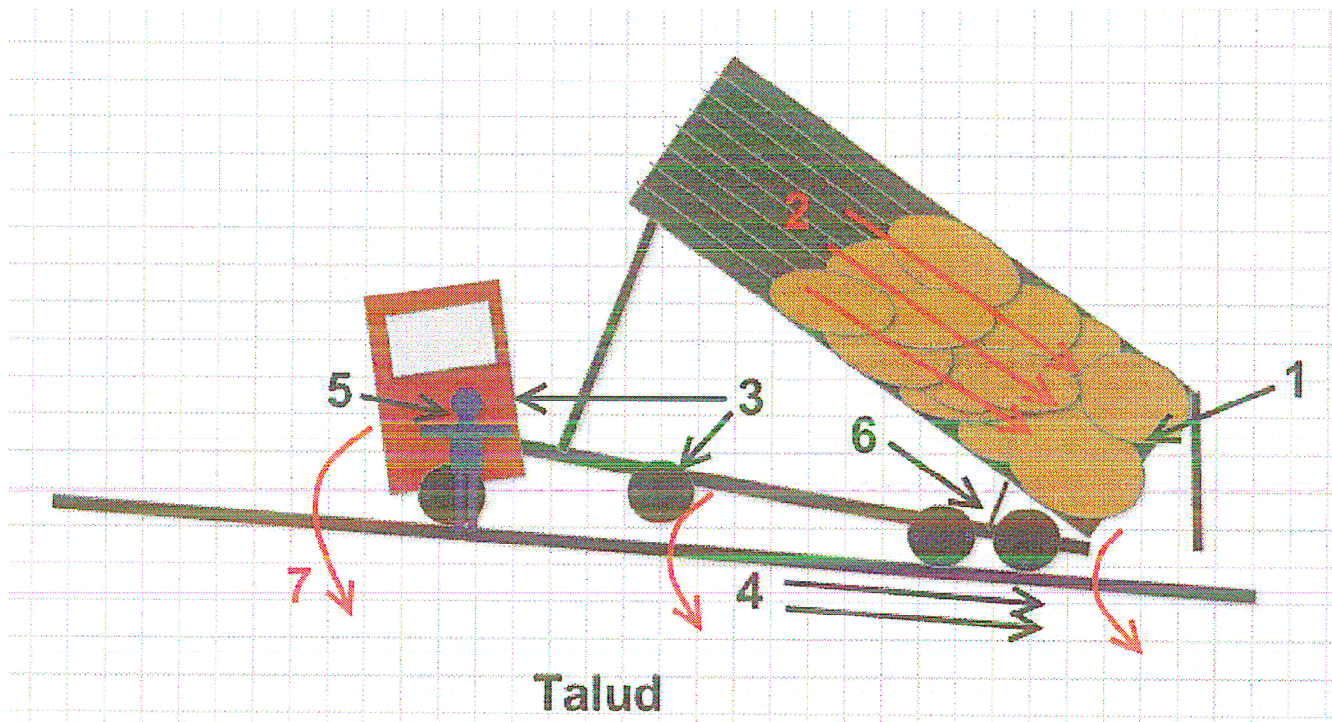
El trabajador, sentado en la cabina del camión, inmovilizó el vehículo e inició la elevación del basculante. Entonces dos grandes piedras taponaron el portalón trasero lo cual imposibilitaba la descarga. Conforme el basculante seguía elevándose, toda la carga se acumuló en el portalón. Cuando formaba un ángulo de unos 45°, con respecto al chasis, el peso de la carga provocó la elevación de las ruedas motrices. Al perder contacto con la calzada, el camión comenzó a desplazarse hacia atrás sin poder controlarlo.

Al percibir la situación de riesgo inminente, el camionero se bajó de la cabina y cerró la puerta. Cuando las ruedas traseras de la parte izquierda del camión superaron el borde del talud, se produjo el vuelco del vehículo hacia ese lado, atrapando al trabajador bajo la cabeza tractora.

**Imagen 1.** Secuencia de los hechos: 1°. Dos grandes piedras taponan el portalón trasero. 2°. A medida que se va elevando el basculante, el centro de gravedad se desplaza hacia ese punto. 3°. La parte trasera de la cabina y las ruedas motrices se elevan, perdiendo contacto con la calzada. 4°. El vehículo se va desplazando hacia atrás. 5°. Ante la imposibilidad de controlar el vehículo, el trabajador abandona la cabina. 6°. Las ruedas traseras izquierda superan el talud. 7°. El vehículo vuelca hacia la izquierda atrapando al trabajador bajo la cabina.

La operación de descarga de piedras escolleras se hubiera interrumpido si hubiera estado supervisada por personal técnico competente. El manual de uso del basculante también se especificaba la necesidad de dejar de bascular cuando la carga no haya empezado a salir a mitad de basculación (20% - 25%), ya que en ese caso la carga estaría atascada o pegada a la caja.

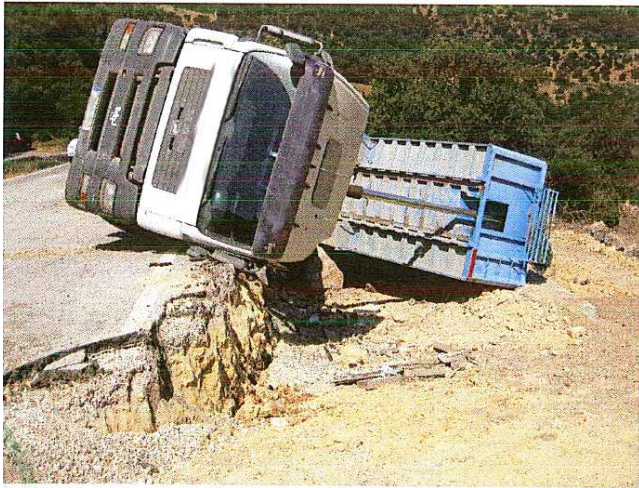
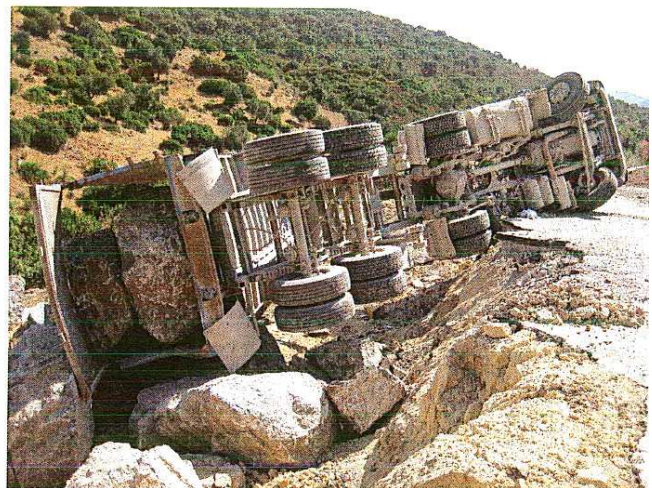
**Imagen 2.** El camión volcó al desplazarse hacia atrás sin control, cuando las ruedas traseras superaron el borde del talud. Se aprecian las dos grandes piedras que taponaron el portalón trasero y el desnivel producido por el deslizamiento de la carretera.

- Ausencia de señalización u otro tipo de elementos necesarios para la delimitación de la zona de trabajo. La descarga de piedras escolleras, muy pesadas y de grandes dimensiones, se realizaba en una pendiente deteriorada. No se señaló distancia de seguridad al borde del talud. (Código<sup>1</sup> 1115).

Hubiera sido necesario establecer una distancia de seguridad entre la coronación del corte del talud y el borde de la solitación vial para el paso de vehículos, tal como se recogía en el Plan de Prevención de Riesgos Laborales de la Obra. La descarga de las piedras debería haberse realizado en una zona de acopio más alejada, para luego ser distribuidas por medio de máquinas auxiliares.

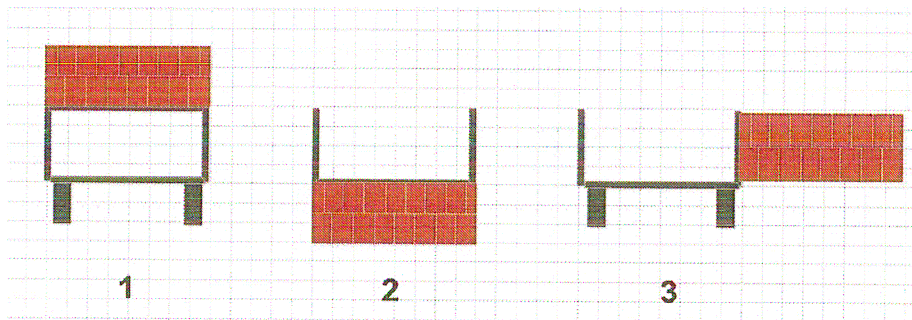
El basculante tenía unas dimensiones de 7,20 metros de largo y 2,50 de ancho. El portalón trasero abría hacia arriba. El hueco para desalojar la carga era de 2,5 por 1,5 m. aproximadamente.

**Imagen 3.** Número 1, modelo de portalón que disponía el vehículo accidentado y que ocasionó el atasco. Con los Números 2 y 3 modelos mas adecuados para la carga que se pretendía descargar.

- No poner a disposición de los trabajadores las máquinas, equipos y medios auxiliares necesarios o adecuados. Se estaba utilizando una caja basculante con portalón trasero no adecuado para evacuar la carga que se intentaba descargar. (Código 6401).

La empresa de transporte y suministro de materias primas puso a disposición del trabajador un basculante cuyo portón trasero era una estructura fija y que abría hacia arriba. Este equipo era inadecuado para piedras de grandes dimensiones. Hubiera sido necesario uno totalmente abatible o de apertura lateral. Incluso en determinadas circunstancias puede ser recomendable el uso de maquinaria auxiliar, como una excavadora con cazo o con pinza, para descargar bloques de grandes dimensiones.
