# PUDO HABERSE EVITADO

BASE DE ACCIDENTES DE TRABAJO INVESTIGADOS

## VUELCO DE UN DUMPER

JUNTA DE ANDALUCÍA  
CONSEJERÍA DE EMPLEO, EMPRESA Y COMERCIO

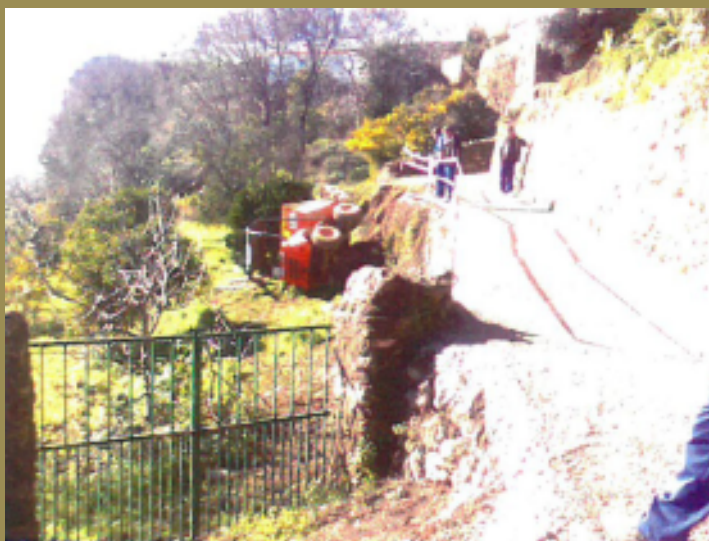
El accidente ocurrió a unos 15 m de esa portada. El vehículo volcó y el trabajador fue despedido y atrapado por la máquina.

El accidente ocurrió cuando el vehículo bajaba por una curva cerrada donde además había un estrechamiento en el camino. Nadie le guiaba y el conductor por su cuenta debía maniobrar evitando salirse de la vía.

Cuando el vehículo circulaba marcha atrás se produjo la caída y el vuelco del dumper. El trabajador fue despedido al no utilizar el cinturón de seguridad. Eso le hubiera retenido en el interior del vehículo. Al final quedó atrapado bajo la barra trasera de la estructura antivuelco. El aplastamiento le ocasionó la muerte instantánea.

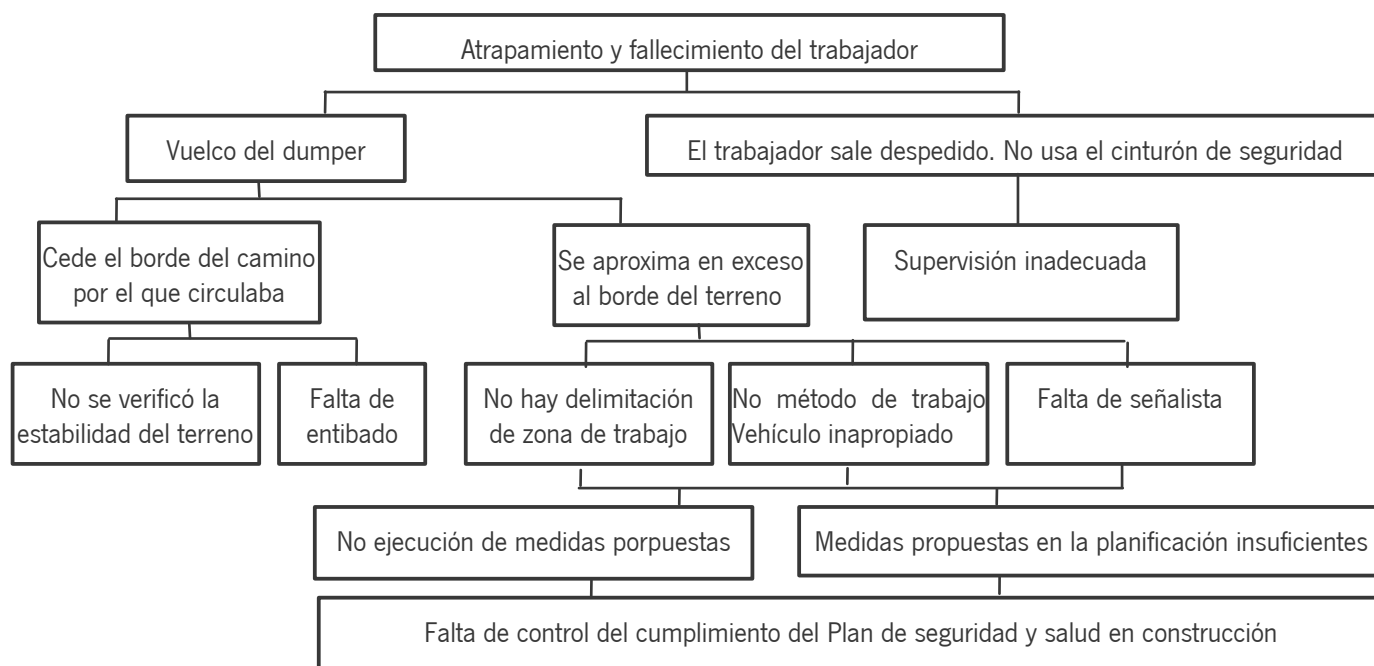
- Falta de seguridad estructural, terreno sin consistencia. No se verificó de la estabilidad del terreno acorde a la maquinaria a utilizar. (Código\* 1106).

- Falta de entibación o taludes inadecuados. (Código 1108).
- Ausencia de señalización, balizamiento, topes u otro tipo de delimitación de la zona de trabajo. Falta de señalización del borde del camino. (Código 1115).

- Método de trabajo inexistente. Falta de organización del trabajo. La máquina empleada no era adecuada para el ancho de la vía, y la insuficiente estabilidad del terreno por el que había que circular. (Código 6102).

- Ausencia de vigilancia, control y dirección de persona competente. El empresario no veló por el uso efectivo del cinturón de seguridad. (Código 6110).

- Falta de señalista, necesario para organizar la circulación del vehículo y el manejo de cargas. (Código 6307).
- Medidas preventivas propuestas en el Plan de Seguridad y Salud en el Trabajo de la obra, insuficientes. (Código 7202).

- No ejecución de medidas preventivas propuestas en la planificación de seguridad y salud. (Código 7203).
- Falta de control del cumplimiento del Plan de seguridad y salud en Construcción. (Código 7204).

El origen del accidente se indica en este árbol de causas:

La empresa no estableció un procedimiento de trabajo adecuado para las labores de extendido de capa de zahorra, por el cual se impidiera la entrada de vehículos, concretamente el dumper, que era inapropiado para ese lugar. Tampoco respetó la distancia de seguridad que debía haber con el desnivel lateral. Colocando unos topes se hubiera impedido el avance del dumper más allá de una distancia prudente al borde del desnivel.

Debido a las condiciones de trabajo hubiera sido necesario la presencia de una persona que le señalizara el recorrido hasta donde podía acceder y a partir de donde no podía realizar su camino por la existencia notoria del riesgo de vuelco. Esa falta de señalización también constituyó una infracción del RD 485/1997, por el que se establecen las disposiciones mínimas en materia de señalización de seguridad y salud en el trabajo.
