# PUDO HABERSE EVITADO

BASE DE ACCIDENTES DE TRABAJO INVESTIGADOS

## ARCO ELÉCTRICO CON LÍNEA DE ALTA TENSIÓN

JUNTA DE ANDALUCÍA  
CONSEJERÍA DE EMPLEO, EMPRESA Y COMERCIO

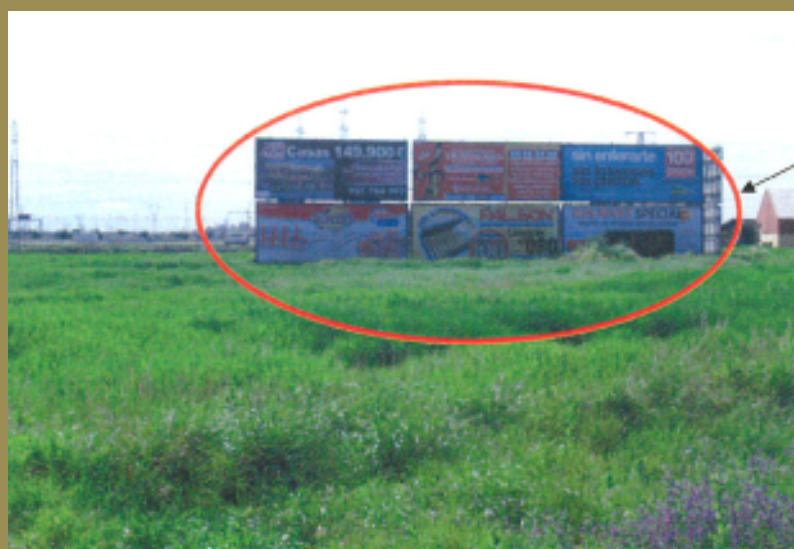
El accidente ocurrió en estos carteles publicitarios. Eran dos grupos de seis vallas cada uno.

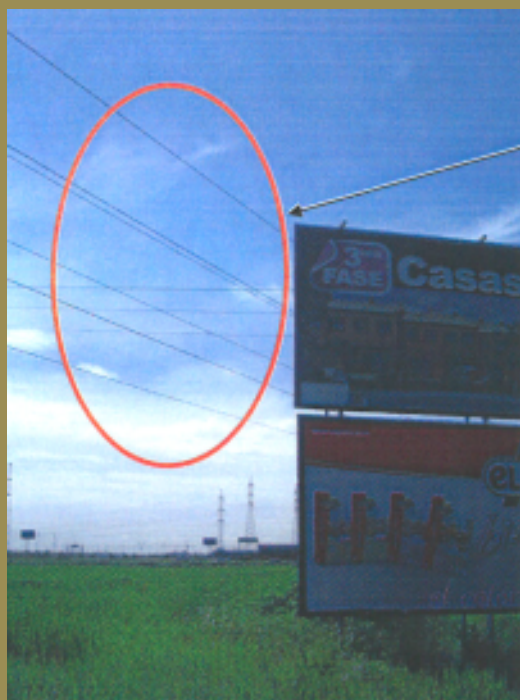
Línea eléctrica debajo de la que se situó el camión .

Al llegar allí, aparcó el camión debajo de la línea eléctrica que cruzaba el camino. Habitualmente lo estacionaban en el tramo final del carril; pero en esta ocasión estaba muy embarrado debido a la lluvia.

En el momento de descargar la escalera se formó un arco eléctrico con la línea de alta tensión, probablemente facilitado por la humedad existente en el ambiente ya que había llovido. La escalera portátil era de aluminio de dos tramos de 5 m cada uno.

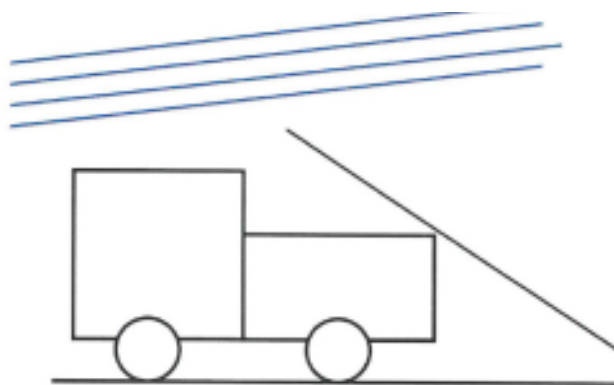
Minutos después cuando llegaron los compañeros, ya había ocurrido el accidente. Encontraron el camión aparcado en el carril de acceso y la escalera en el suelo apoyada sobre el vehículo y bajo la línea eléctrica. A un lado hayaron el cuerpo de la víctima, que ya había fallecido. Los servicios sanitarios de urgencia sólo pudieron constatar la muerte del trabajador.

La escalera quedó apoyada en el camión tras el accidente

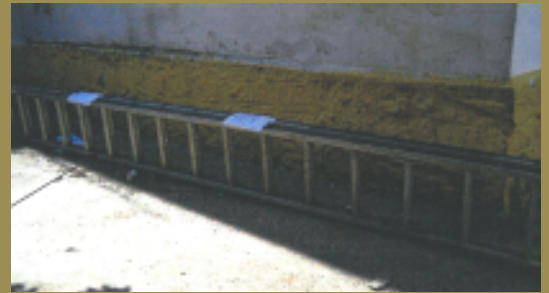
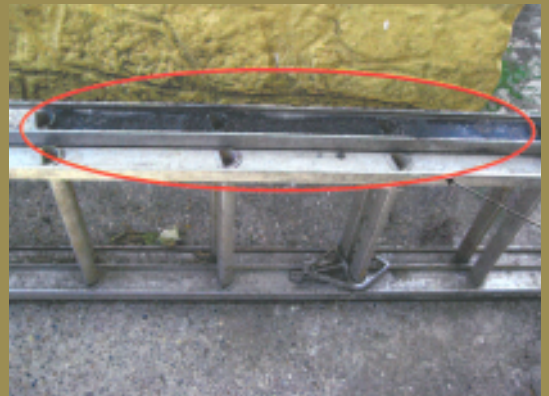
Escalera implicada en el accidente. En el lateral se aprecia el fognazo que deja el arco eléctrico.

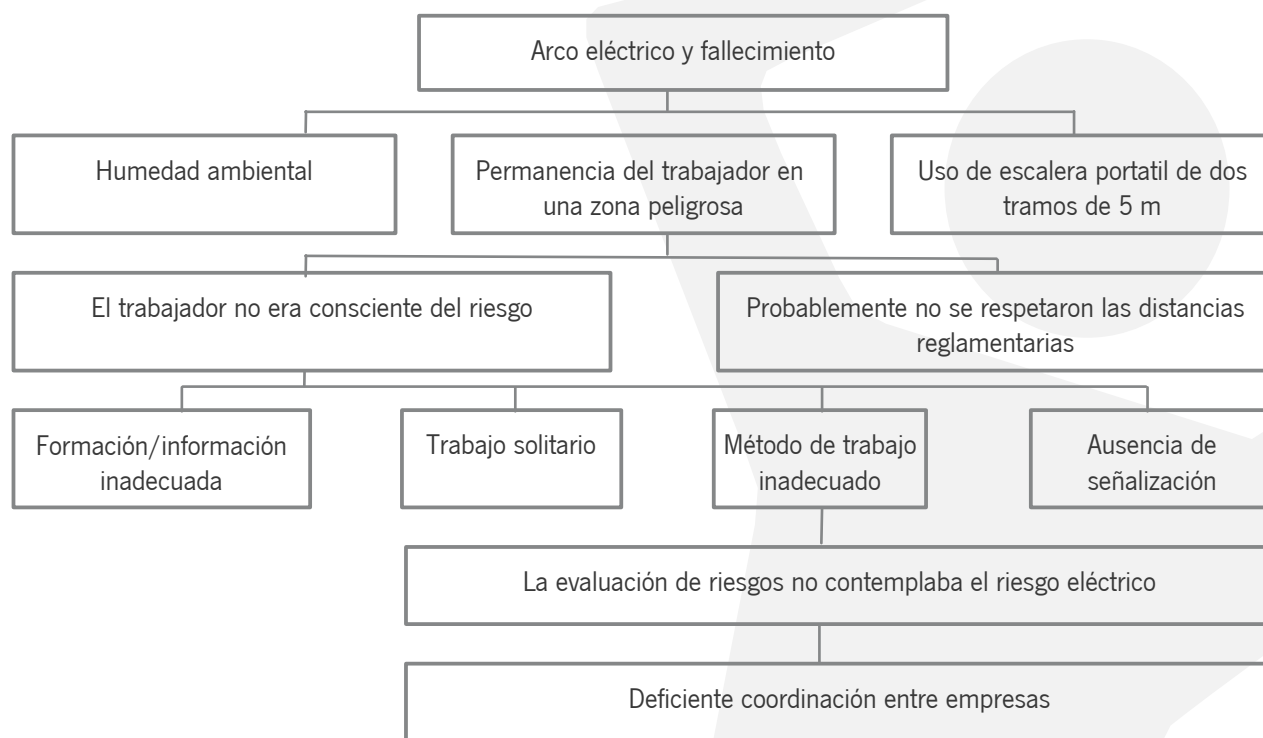
El origen del accidente se indica en este árbol de causas:

Este accidente podría haberse evitado si la empresa hubiera coordinado su actividad con el empresario principal propietario de las vallas y hubieran planificado correctamente la actividad preventiva, cumpliendo su obligación de informar del riesgo al trabajador, estableciendo los medios de coordinación necesarios.

La evaluación de riesgos debió contemplar el riesgo por contacto eléctrico en las tareas de pegado de carteles en vallas publicitarias en proximidad de líneas eléctricas, incluyendo las medidas preventivas para evitarlos y su planificación.
