**PUDO HABERSE EVITADO**  
**BASE DE ACCIDENTES DE TRABAJO INVESTIGADOS.**  
**CAÍDA A DISTINTO NIVEL**

**RESUMEN**

Cuando el trabajador descendía por una escala fija de servicio en una cabina de pintado y secado, perdió apoyo y cayó verticalmente con resultado de lesión grave en el tobillo.

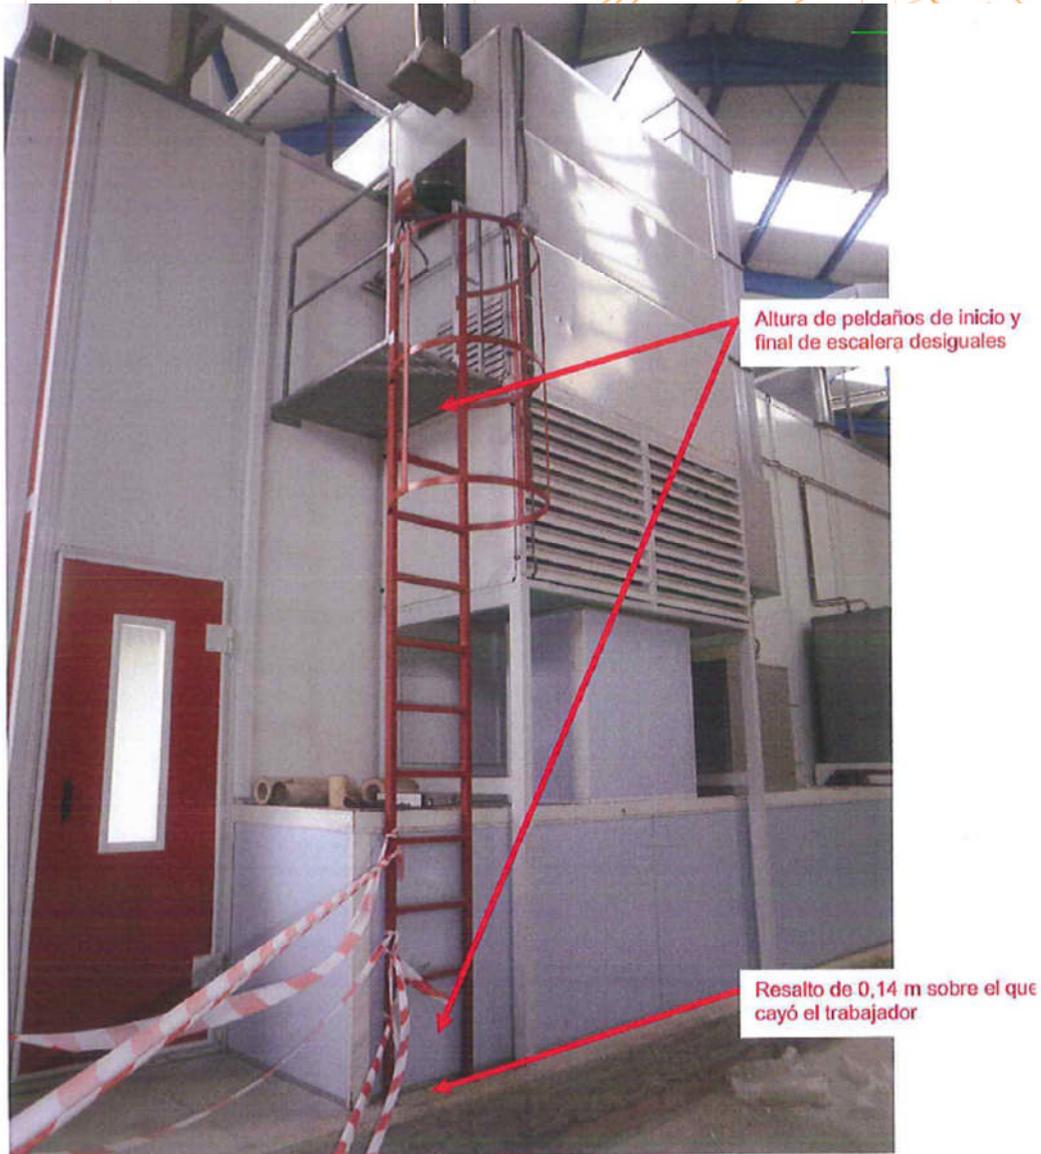
Al proceder a descender por la escalera, desde la plataforma perdió el apoyo del pie, cayendo verticalmente por la escalera sobre el resalto en el que se apoya la escalera, de ancho 0,14m, donde se produjo la lesión en el tobillo de pierna izquierda, cayendo posteriormente de espaldas desde el desnivel del resalto al suelo de la nave

Imagen 1. Imagen real de la escalera completa

- La escalera se apoya en un resalto de 0,14 m de ancho, insuficiente para facilitar el acceso al primer peldaño situado a 0,46 m de altura desde este peralte y 0,91 m de altura desde el suelo de la nave.
- La escalera está adosada al lateral de la maquina en el primer tramo de ésta con una altura de 1,14 m.
- La protección circundante de la escala no alcanza la protección de 1,00 m por encima de la plataforma a la que se accede.
- La altura a salvar desde el último peldaño de la escalera a la plataforma, en el ascenso, o a la inversa en el descenso, es de 0,58 m.
- Los tramos de inicio y final de la escala, disponen de altura desigual a la que hay entre peldaños de la misma.

La escala fija de la cabina instalada en la empresa (imagen 1), no se corresponde con la imagen de la cabina tipo facilitada por la empresa fabricante de la cabina (imagen 2).

1. Adecuación de la instalación de la escalera vertical fija al RD 486/1997.
2. Dotación de dispositivo de protección anticaída

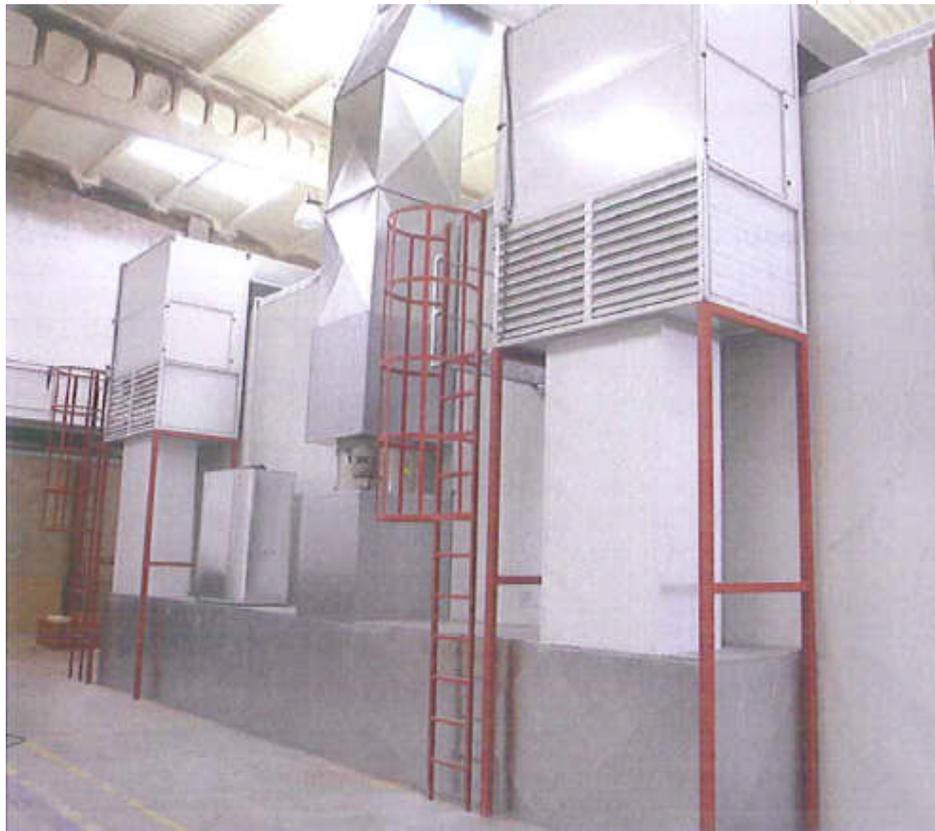
Imagen2. Imagen facilitada por el fabricante. Lateral de una cabina tipo.

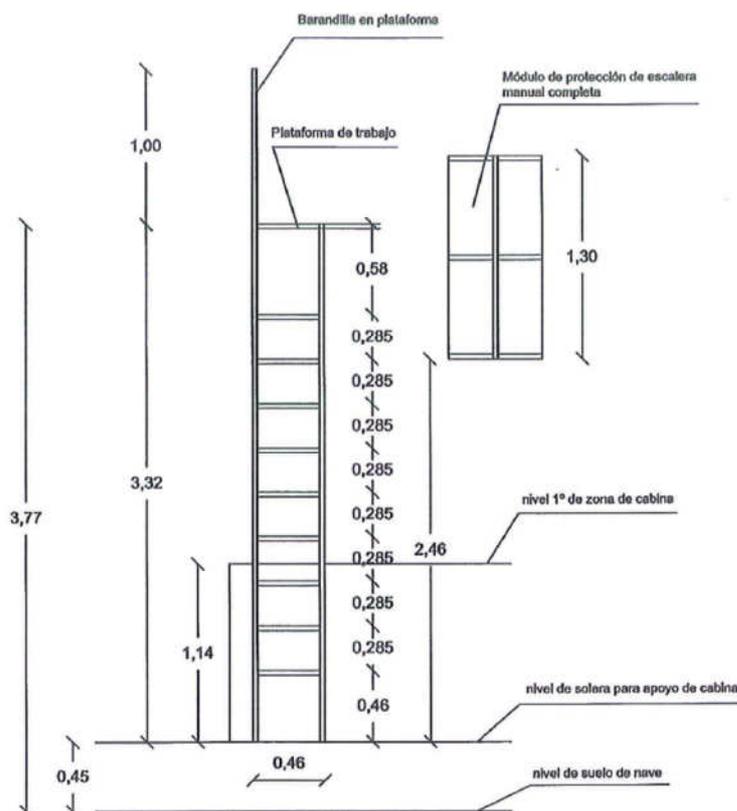
La instalación de la escalera de acceso a plataforma no se ajusta a las disposiciones del RD 486/1997, considerada como escala fija. En la imagen 3 se muestra el esquema de escalera de acceso a zona de quemadores con las siguientes deficiencias:
