## PUDO HABERSE EVITADO

### BASE DE ACCIDENTES DE TRABAJO INVESTIGADOS.

### ELECTROCUCIÓN

En su primer día de contrato un trabajador fallece al hacer contacto con una línea eléctrica de alta tensión que pasaba sobre una obra de edificación de viviendas.

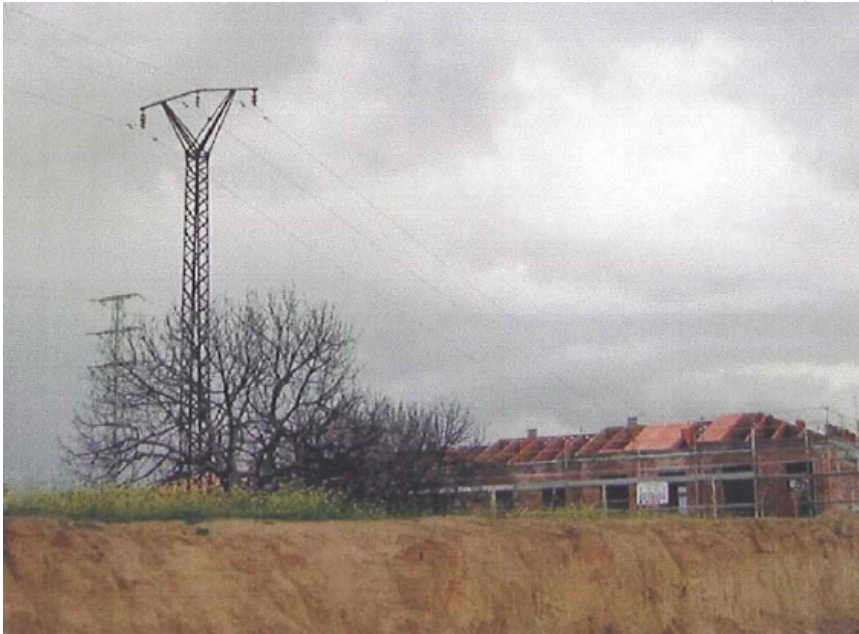
Imagen 1. Perspectiva de la obra, y las líneas eléctricas de alta tensión sobre las mismas.

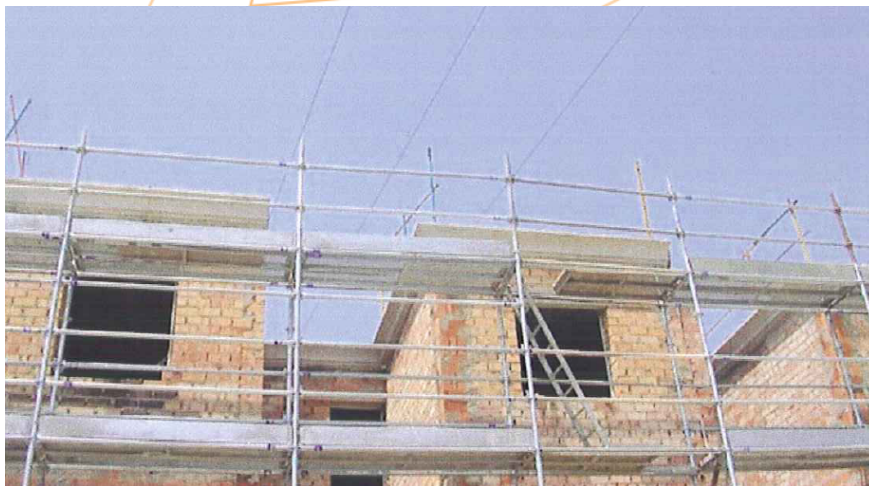
La construcción de las viviendas se efectuaban bajo el trazado de una líneas aéreas eléctricas de alta tensión de 15.000 voltios propiedad de una empresa distribuidora. La distancia exacta del cable de la línea al forjado de la planta sobre la que caminaba el accidentado era de 235 centímetros

Imagen 2. Construcción de viviendas bajo línea aérea eléctrica de alta tensión.

El accidente no se hubiera producido si tanto el promotor de la obra como el técnico competente designado por este, hubiesen tenido en cuenta las condiciones del entorno en que se realizaba la obra.

Aunque el promotor había solicitado el cambio de trazado de la línea, la obra no tuvo que haber comenzado hasta que la variación hubiera estado materializada.

En cualquier caso tendrían que haberse tenido en cuenta las distancias mínimas que deberían existir entre los conductores de la línea eléctrica y la construcción que se encontraba bajo ella, establecidas en el Reglamento de Líneas Eléctricas Aéreas de Alta Tensión, en vigor en el momento del accidente.

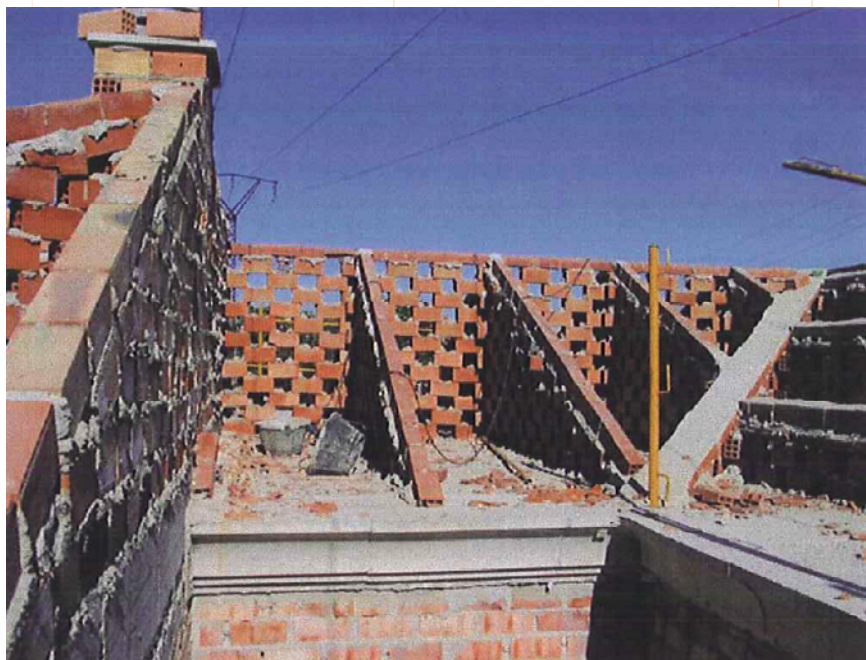
El trabajador se subió en uno de los tabiques verticales para pasar hacia la zona donde estaban los cubos. Los tabiques terminan prácticamente en el límite vertical del forjado e, intuitivamente, es asumible usarlos como apoyo, con lo que en la vertical del cable pudo haberse elevado entre 50 y 70 centímetros sobre la cota de la plataforma, por lo que sus pies pudieron estar a 165 centímetros del cable o, lo que es lo mismo, casi llegar a establecer contacto físico de su cabeza con el mismo.

Imagen 3. Detalle de la ejecución de la cubierta. Se aprecia la línea eléctrica y los cubos que iba a recoger el trabajador

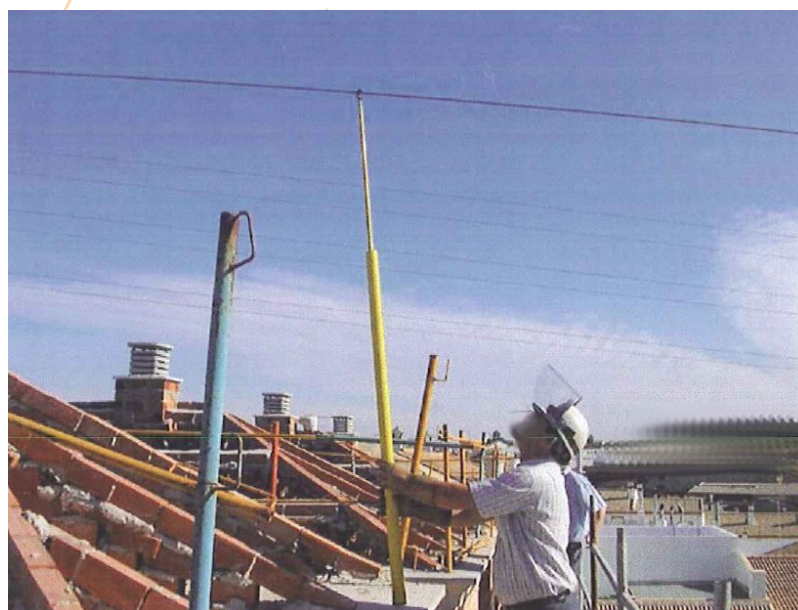
Imagen 4. Medición con pértiga de la distancia de la plataforma de trabajo al cable.

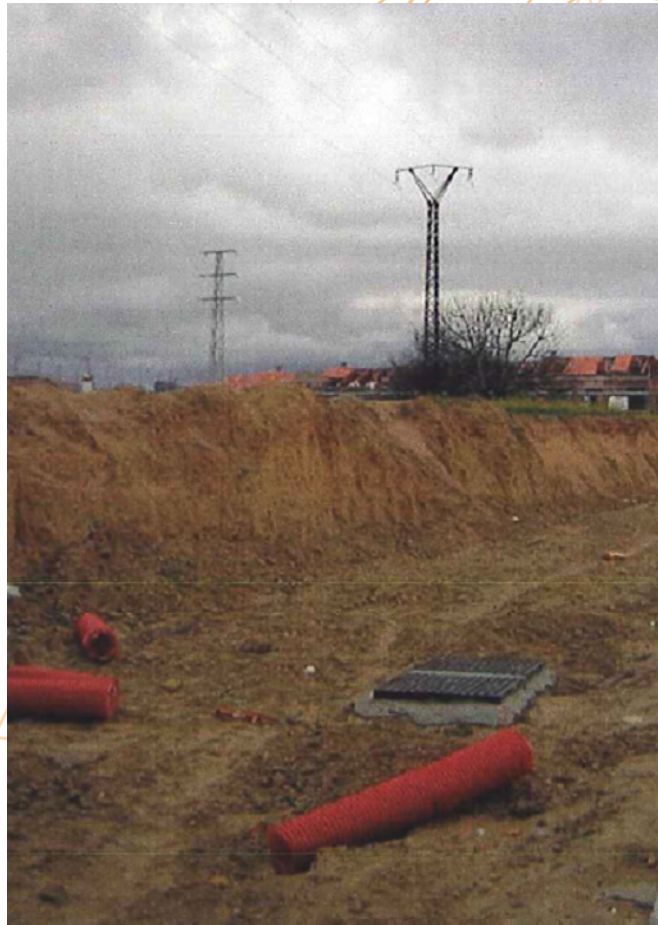
Se ha constatado que tanto en el Estudio de Seguridad y Salud, como en el Plan de Seguridad y Salud elaborado por un Servicio de Prevención Ajeno, no aparece referencia alguna a la existencia de la línea aérea de alta tensión que existe en la vertical del terreno sobre el que se proyectaba construir. La línea eléctrica era propiedad de una empresa distribuidora y estaba previsto su soterramiento.

Imagen 5. Obra civil para el soterramiento de la línea eléctrica de alta tensión
