# PUDO HABERSE EVITADO

BASE DE ACCIDENTES DE TRABAJO INVESTIGADOS

## ACCIDENTE MORTAL POR CAÍDA DESDE UNA ESCALA FIJA EN UN INVERNADERO

JUNTA DE ANDALUCÍA  
CONSEJERÍA DE EMPLEO, EMPRESA Y COMERCIO

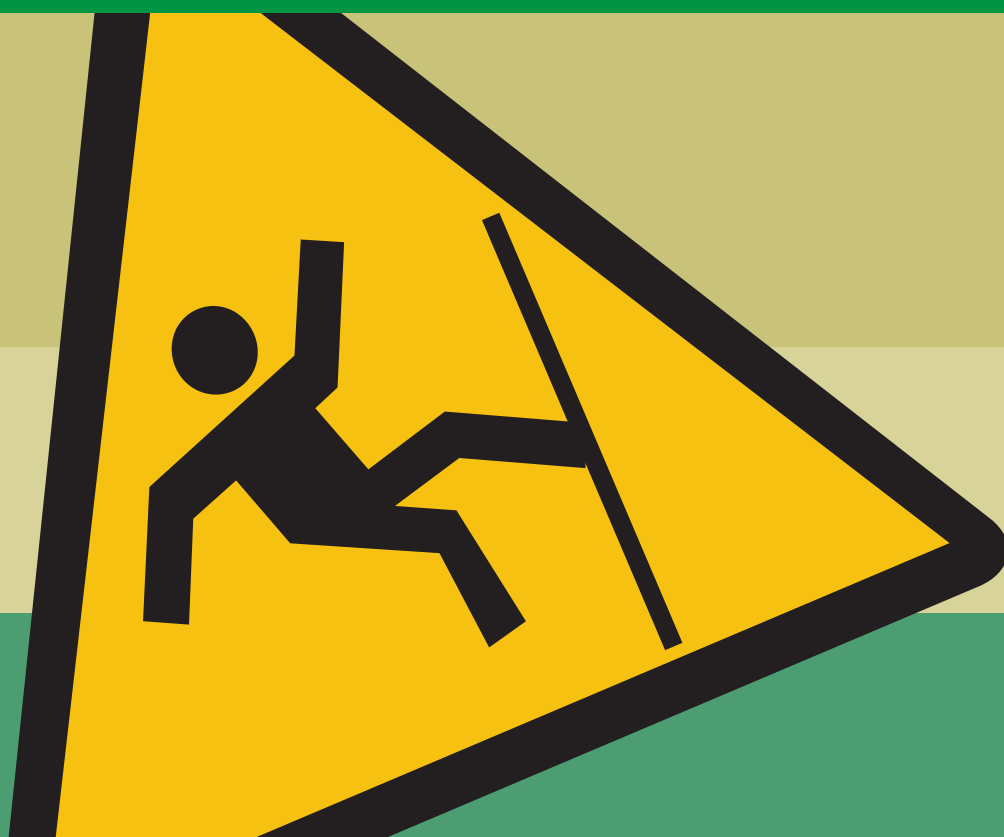
El trabajador falleció cuando intentaba desatascar el portón de un invernadero, al caer desde una escala fija.

La puerta se atrancaba en la guía superior, lo que impedía su apertura. Como era habitual, para eliminar el bloqueo accedió a la parte superior por una escala fija instalada al lado del portón de entrada del invernadero, para dar un golpe a la guía y desatascarla. Esta operación se realizaba cada vez que se quedaba atrancada. La escala metálica estaba soldada al marco que soportaba a la puerta y embutida en el hormigón del suelo.

■ La distancia mínima entre la parte posterior de los escalones y el objeto fijo más próximo será de 16 cm. Es decir, se exige 16 o más cm. En este caso, con la puerta entreabierta, la distancia era de unos 6 cm ("d" en el croquis). Por eso el espacio existente no era suficiente para introducir el pie en el peldaño con una superficie de apoyo suficiente, cómoda y segura.

■ La distancia máxima entre peldaños debe ser de 30 cm. En el caso esta escala fija, la distancia era de 40 cm.

- Escaleras fijas, de servicio o escala inseguras por falta de anchura, peldaño desigual, huella insuficiente etc o en mal estado. La escala no disponía de una distancia suficiente entre la parte posterior de los peldaños y el objeto más próximo, para introducir el pie de forma estable. Falta de adecuación de la escala fija a la normativa en vigor, RD 486/1997. (Código\* 1111).

- Deficiencias en la organización de los recursos obligatorios (organización preventiva) para la realización de las actividades preventivas exigidas por la normativa. En su caso se habría realizado una evaluación de riesgos y adecuado la escala fija existente a la normativa en vigor, eliminado o buscado otros medios de acceso. (Código 7104).

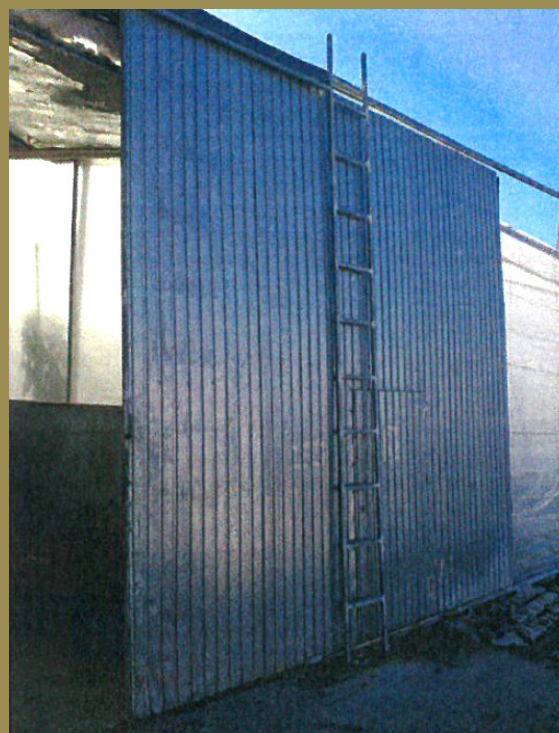
Vista general de la escala fija y la puerta corredera en posición entreabierta.

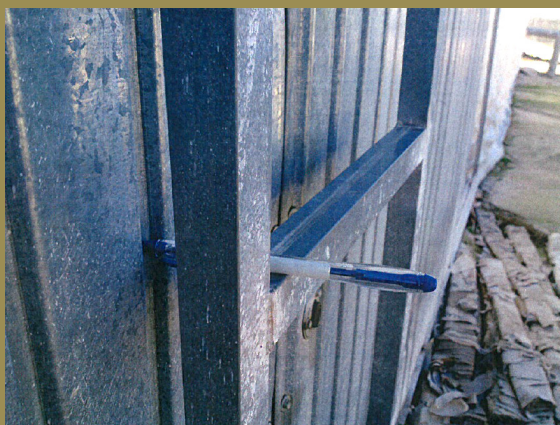
Vista del espacio tan reducido que queda entre la escala y la puerta

Probablemente el trabajador no se hubiese caído si la escala se hubiera adecuado a la normativa en vigor; en concreto al RD 486/1997 de disposiciones mínimas de Seguridad y Salud en los lugares de trabajo. También podría haberse eliminado y usar otros medios que fueran adecuados.

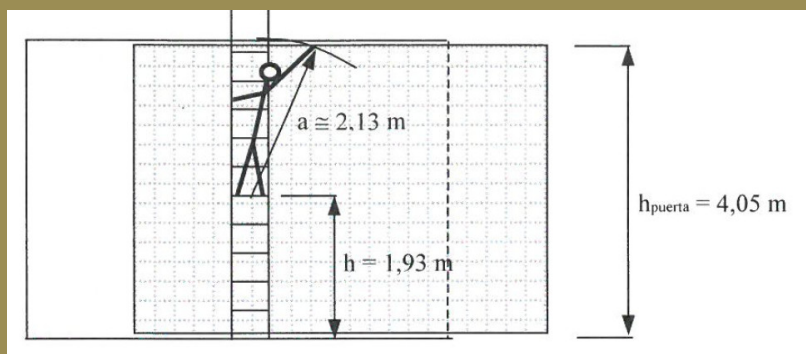
La estatura del trabajador era de 1,75 m. Para acceder con la mano a la guía superior de la puerta, tuvo que subirse al quinto peldaño de la escalera, es decir, a una altura mínima desde el suelo de 1,93 m. No obstante, pudo haber accedido a un sexto peldaño para presionar o golpear la puerta con la mano de una forma más cómoda, lo que supondría una altura de 2,33 m; aunque dada la inmediatez con la que se hacía esta labor, es menos probable.

Croquis del trabajador accediendo al punto de bloqueo de la puerta.

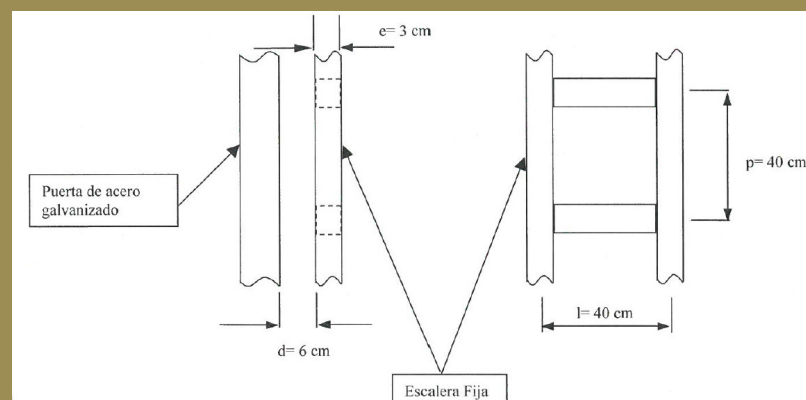
Características y dimensiones de la escala fija con la puerta corredera entreabierta.

■ La anchura mínima de la escala fijas debía ser de 40 cm. En este caso, la anchura era de 30 cm.

■ El paso desde el tramo final de una escala hasta la cubierta del invernadero, suponía un riesgo de caída por falta de apoyos. El lateral de la escala debía prolongarse al me-

nos 1 m por encima del último peldaño o bien adoptar medidas alternativas que proporcionen una seguridad equivalente. En este caso, la escalera excedía tan sólo unos 80 cm.

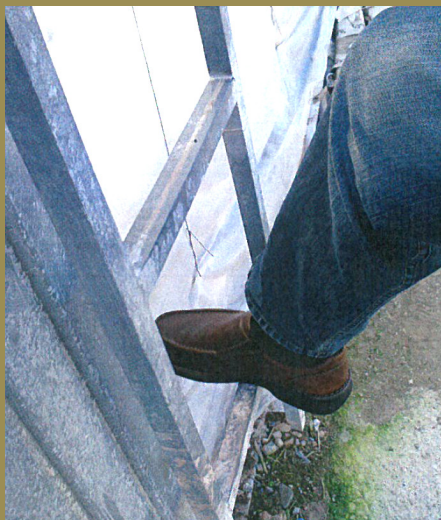
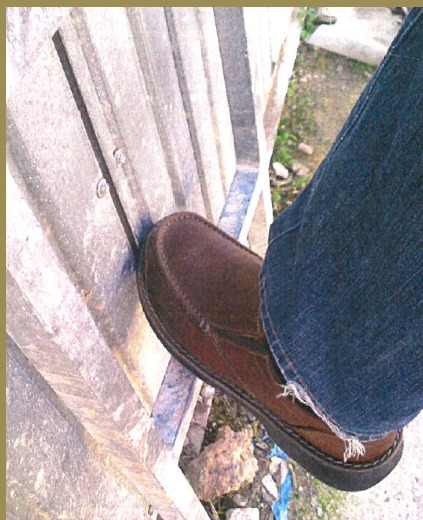
En la primera imagen, con la puerta cerrada, se permite el apoyo correcto en el peldaño. En la segunda se aprecia la dificultad para introducir el pie, lo que conlleva un riesgo alto de caída.

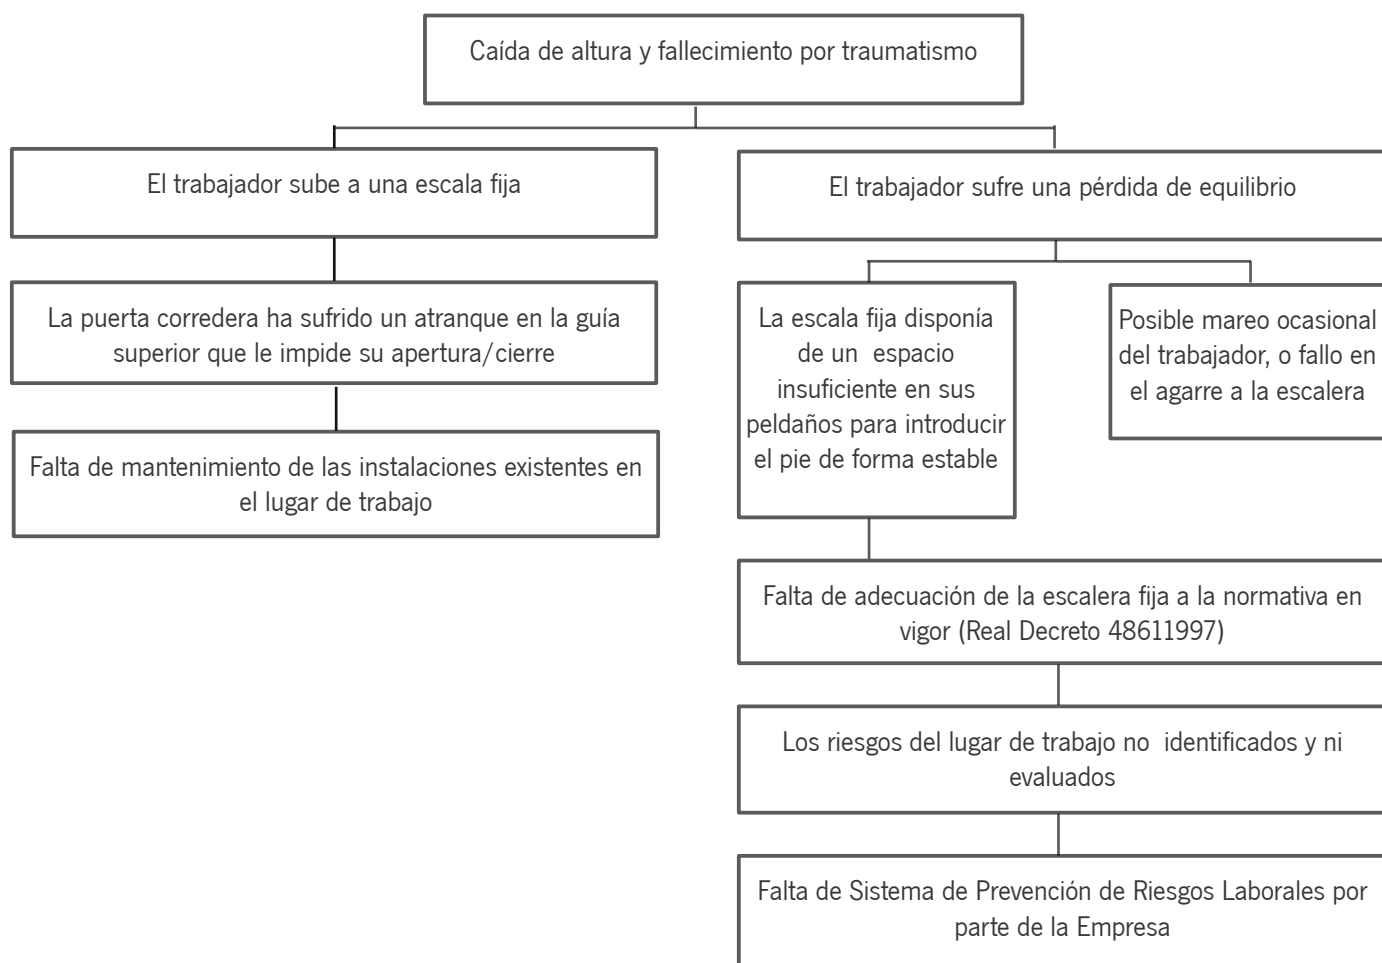
- Instalación de servicio en mal estado. La puerta corredera de acceso al invernadero sufría un bloqueo en la guía superior que impedía su apertura y cierre. (Código 2109).

- Inexistencia o insuficiencia de un procedimiento que regule la realización de las actividades dirigidas a la identificación y evaluación de riesgos. (Código 7101).

- Mantenimiento preventivo inexistente o inadecuado. En concreto de la puerta corredera. (Código 7205).
- Causas relativas a factores intrínsecos, de salud o capacidades. Posible mareo ocasional del trabajador, o bien fallo en el agarre a la escalera. (Código 8299).

La relación entre ellas que se indica en este árbol de causas:

Este accidente podría haberse evitado si el empresario hubiera implantado un sistema de gestión de la Prevención de Riesgos Laborales eficaz, siendo esto un imperativo legal según la Ley 31/1995 de 8 de noviembre, de Prevención de Riesgos Laborales.

En el invernadero o en cualquier instalación es importante llevar a cabo, al menos, un mantenimiento correctivo; esto es cuando la avería ya se ha producido, para restablecerla a su estado operativo habitual de servicio. Si se hubiera arreglado a tiempo el bloqueo de la puerta cuando se procedía a su apertura y cierre, se hubiera prevenido la situación de riesgo.
