# PUDO HABERSE EVITADO

BASE DE ACCIDENTES DE TRABAJO INVESTIGADOS

## CAÍDA MORTAL DESDE LA CAJA DE UN CAMIÓN

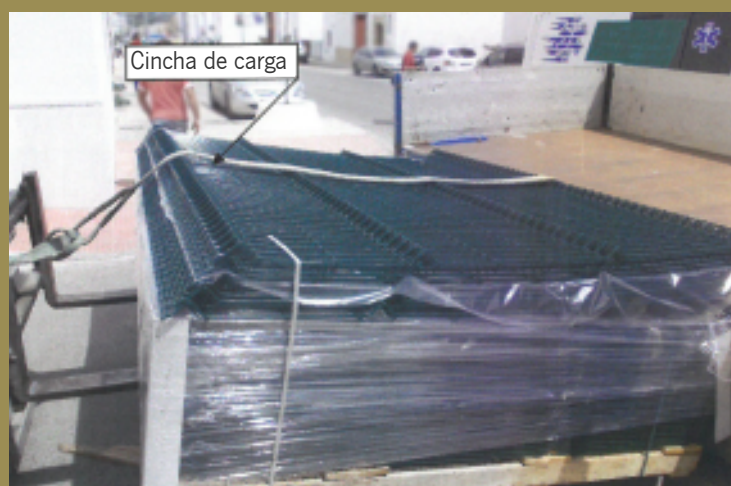
Originalmente el paquete contenía 70 vallas, y venía flejado y retractilado con una película transparente ajustada. A este paquete se le habían quitado 30 vallas, por lo que el envoltorio se encontraba abierto, con el plástico y los flejes rotos. La carga estaba sobre un palé de 2,52 m x 2,10 m, más grande que los utilizados por la empresa habitualmente.

Vallas metálicas que se manipulaban con la carretilla. La eslinga iba del palé a la parte superior de la carretilla.

■ Como el paquete se encontraba abierto con el retractilado y los flejes rotos, por lo que se decidió sujetar la carga mediante una cincha o eslinga de carga para evitar la caída de las vallas.

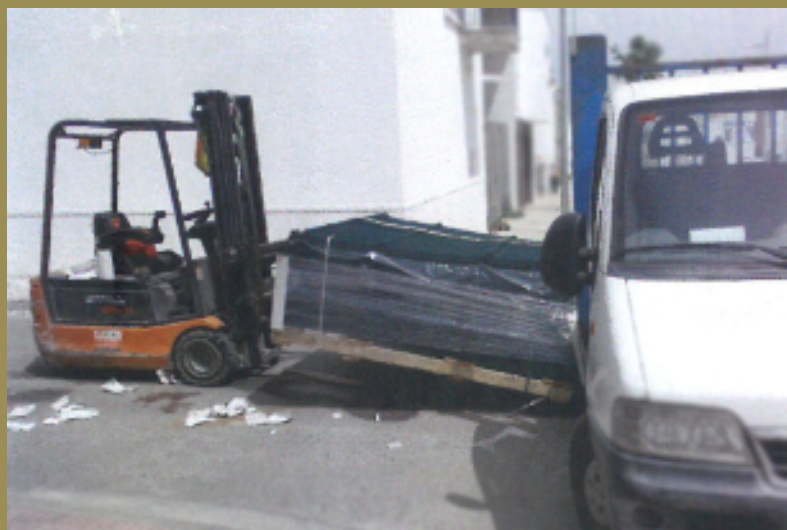
Para esta operación el encargado del almacén utilizaba una carretilla elevadora de tracción eléctrica. La horquilla de espesor 35 mm, anchura 80 mm, longitud 0,8 m y anchura del portahorquilla 1,04 m.

El camión también era propiedad del comercio al menor de ferretería. Disponía de una caja abierta de 4 m x 2,10 m, carga máxima de 3.500 Kg y una altura de suelo a caja 0,87 m.

Carretilla elevadora de tracción eléctrica y camión ambos propiedad del comercio menor de artículos de ferretería .

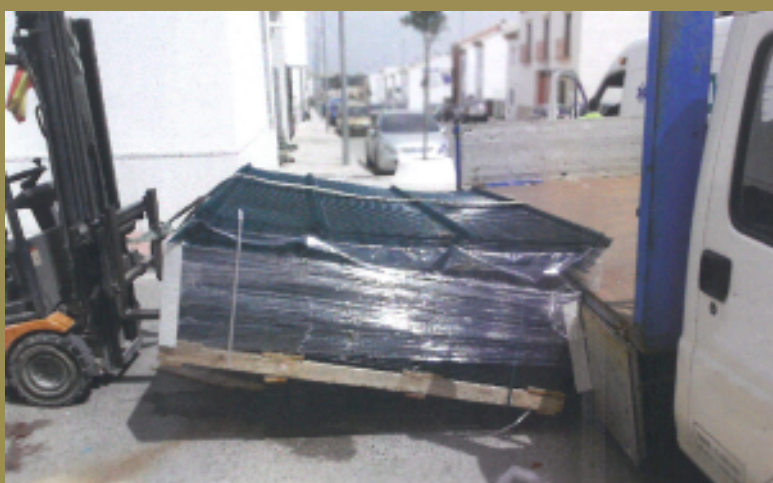
El palé se rompió, la carga cayó sobre el camión y los empleados saltaron por temor a que la carga les cayera encima.

En ese momento, cuando la carga estaba levantada y a punto de ser colocada en la caja del camión, el palé se rompió y parte de la carga cayó sobre la caja del camión, produciendo un gran estruendo y desestabilizando también la caja. Los empleados, por temor a que la carga les cayera encima, saltaron por la parte derecha de la carretilla. Al chocar entre ellos cayeron al suelo. Uno de ellos se golpeó la cabeza contra el firme, y después el otro de costado le cayó encima. Las lesiones sufridas provocaron el fallecimiento de uno y contusiones en el costado izquierdo al otro.

La mala sujeción de la carga sobre las horquillas y los defectos de estabilidad de la carga provocaron la rotura del palé. Para garantizar un apoyo seguro de la carga, debe tenerse en cuenta que los brazos de la horquilla estén suficiente-

mente distantes y que abarquen la carga lo máximo posible. Las cargas se situarán siempre sobre la horquilla de forma que sea imposible su caída.
